Solms-Hohensolmser Schloss – Energetische Sanierung, realer Verbrauch nach 5-Jähriger Nutzung

Prof. Dipl.-Ing. Ulrich Grimminger^{1,2}

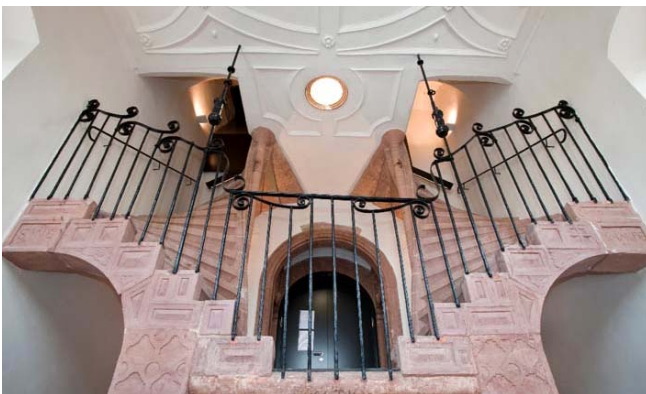
Bild 1-2 Der schlichte Renaissancebau verfügt über ein repräsentatives Treppenhaus (Foto: © konbau GmbH).

wie das beeindruckende Renaissance-Treppenhaus (1588), das durch einen Wasserschaden schwer beschädigt worden war, wurden restauriert (Bild 1-2). Die stark verwitterten, steinsichtigen Fassaden wurden saniert, alte Sandsteingewände wieder freigelegt. Besonderes Augenmerk galt dem imposanten gotischen Dachstuhl, der sich über drei Ebenen erstreckt.

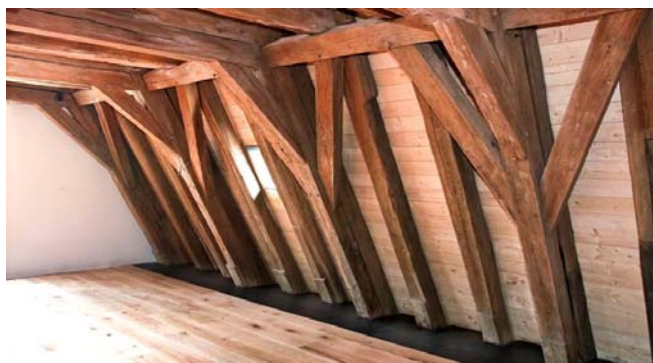
Bild 2-1 Das Solms-Hohensolmsmer Schloss verfügt über einen dreigeschossigen, gotischen Dachstuhl mit 200 Dachbalken (Foto: © Eifert Holzbau GmbH).

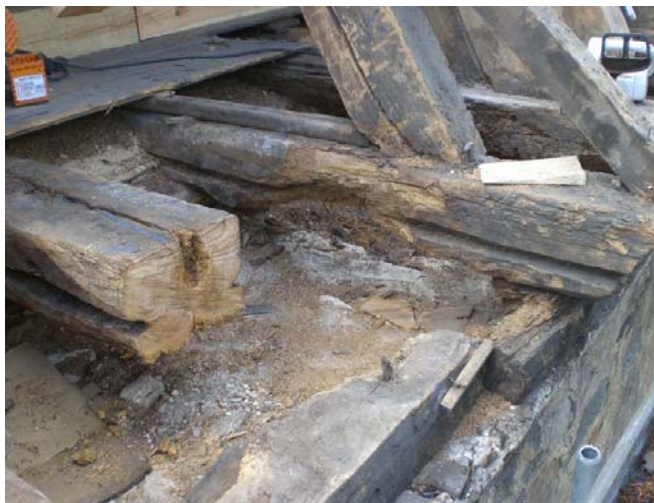
Auf einer Fläche von 600 Quadratmetern stellen 200 Deckenbalken und Sparren eine gewaltige Konstruktion dar, deren Zustand hauptsächlich im Traufbereich wegen jahrzehntelanger Feuchtigkeitseinwirkung in Mitleidenschaft gezogen worden war. Von den bestehenden Balken mussten schließlich 190 Stück an den Kopfenden ausgebeSSERT werden, da sie teilweise morsch und instabil waren (Bild 2-2). Damit die historische Bausubstanz weitgehend erhalten und unberührt bleiben konnte, entschied sich Planer und Projektleiter Prof. Ulrich Griminger von der konbau GmbH für die klassische Balkenkopfsanierung mittels Überblattung (Bild 2-3). Die schadhafte Stellen wurden ausgeklinkt und mit passgenauen Balkenstücken aus intaktem, altem Bauholz ersetzt. Letzteres, um den historischen Charakter des Dachstuhls beizubehalten. Die stehenden Blätter an Bestands- und Austauschbalken wurden mit Doppelgewindeschrauben verschraubt und mit einer Verstöpselung gegen unzulässigen Wärmeeintrag im Brandfall geschützt. Durch die Verstöpselung mit einem Querholzblättchen wurde zudem der Einfluss der unterschiedlichen Wärmeleitfähigkeiten von Stahl und Holz minimiert. Der

Bild 2-2 Feuchtigkeit und Pilzbefall haben dem historischen Gebälk vor allem im Traufbereich stark zugesetzt (Foto: © Eifert Holzbau GmbH).

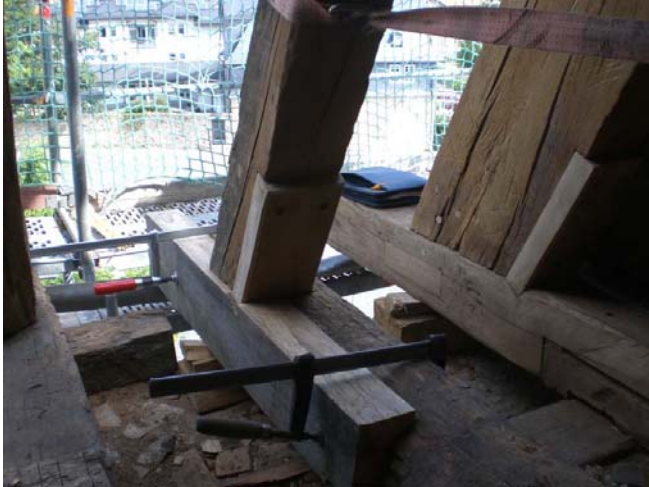
Bild 2-3 Die schadhaften Balken werden mit einem stehenden Blatt versehen und ein neuer Balkenkopf eingepasst. Die Verschraubung erfolgt mit Doppelgewindeschrauben (Foto: © Eifert Holzbau GmbH).

Vorteil der Doppelgewindeschrauben liegt darin, dass sie mit ihrem Zusammenzieheffekt eine bessere Reibungsübertragung vom neuen Anussteil auf den Bestandsbalken gewährleistet und mögliche Schwindfugen durch Aufbringen einer Vorspannung reduzieren. Da die Doppelgewindeschraube über zwei Gewinde unterschiedlicher Steigung verfügt, zieht sie bei der Verschraubung das neue Anussteil an den Balken heran und bildet gleichzeitig eine sichere und kraftschlüssige Verbindung. Die Doppelgewindeschraube kann sowohl als Verbindungsmittel zwischen Holzbauteilen, als auch zur Ertüchtigung von stark belasteten Hölzern im Bestand eingesetzt werden. Mit ihrem speziellen Gewinde eignet sie sich zur Übertragung hoher Zug- und Druckkräfte. Weiterhin kann die Schraube zur Stabilisierung bestehender Risse in den alten Konstruktionshölzern eingesetzt werden. Hierfür wurden die Schrauben im 90°-Winkel zu den Rissen in Deckenbalken und Sparren eingeschraubt und so die weitere Ausdehnung dieser Risse verhindert. Weil sich der liegende Dachstuhl über drei Geschosse erstreckt und das Dach sehr steil ist, war die Verstärkung der Sparrenfußpunkte notwendig. Zu diesem Zweck wurde jeder Sparren am Balkenaufleger mit einer Knagge versehen, um eine zusätzliche Schublastübertragung im Inneren zu erzielen (Bild 2-4). Eine Durchdringung des beheizten Volumens mit metallischen Verbindungsmittel und die damit einhergehende Gefahr des Tauwasserausfalles konnte damit konsequent vermieden werden.

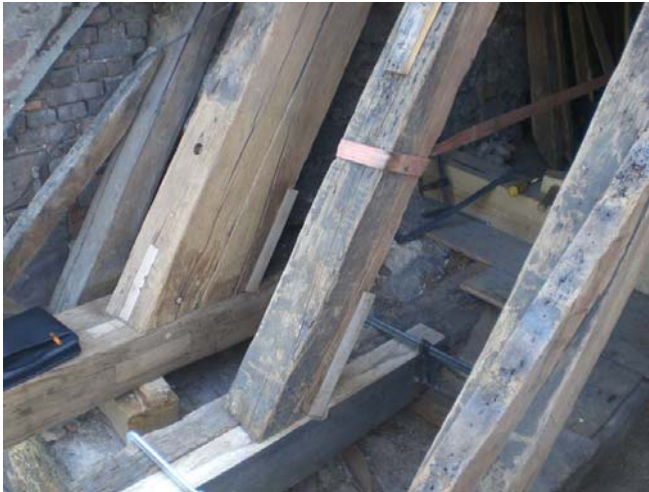
Bild 2-4 Verstärkung der Sparrenfußpunkte mittels Knaggen (Foto: © Eifert Holzbau GmbH).

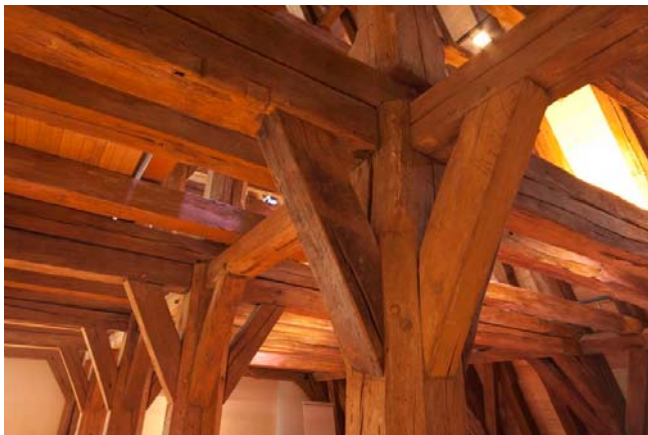
Bild 2-5 Das historische Gebälk wurde freigelegt (Foto: © Eifert Holzbau GmbH).

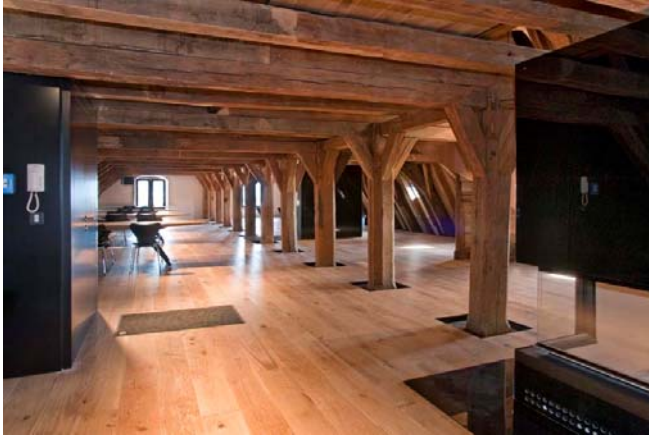
Bild 2-6 Das historische Gebälk wurde freigelegt und in den neuen Büro- und Seminarräumen als ursprüngliche Holzkonstruktion erlebbar gemacht (Foto: © Eifert Holzbau GmbH).

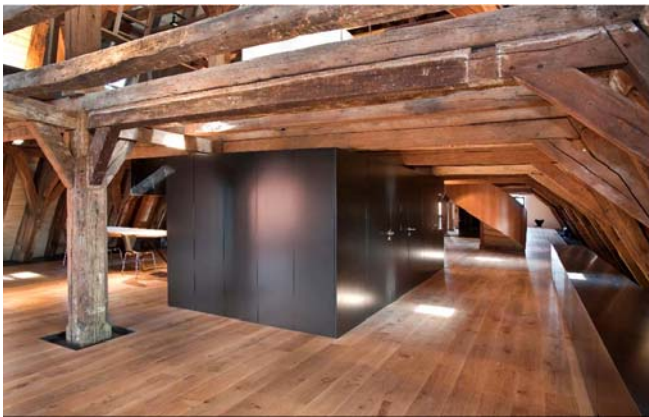
Bild 2-7 Das historische Gebälk wurde freigelegt und in den neuen Büro- und Seminarräumen als ursprüngliche Holzkonstruktion erlebbar gemacht (Foto: © Eifert Holzbau GmbH).

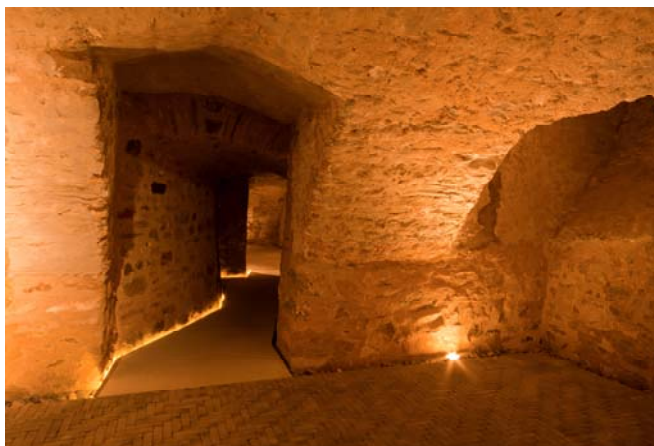
Zur Realisierung von geeigneten Klimaverhältnissen in den zukünftig für Ausstellungszwecken genutzten Kellergewölben mussten die neuzeitlichen Einbauten entfernt werden (Bild 2-8). Zudem wurde durch zwei zurückliegende Wassereinträge erhebliche Mengen an Feuchtigkeit in das Mauerwerk eingetragen, welches zu einem Pilzbefall an nahezu allen Deckenoberflächen führte. Pilzbefall und ungeeignete neuzeitliche Putze wurden im JOS-Verfahren durch die Fa. Nüthen in enger Abstimmung mit dem Restaurator und Denkmalfachbehörden entfernt.

Bild 2-8 Die Kellergewölbe wurden von neuzeitlichen Einbauten befreit und werden zu Ausstellungszwecken genutzt (Foto: © Eifert Holzbau GmbH).

Zur Klimastabilisierung steht eine Fußbodenheizung zur Verfügung sowie die Möglichkeit, im Laufe einer 24-monatigen Betreuungsphase Entfeuchter bereitzustellen. Zu den üblichen Sensoren für die Erfassung des Raumklimas, der Nahfeldklimata und der Oberflächentemperaturen erfolgte die Installation von CO₂-Sensoren. Das für die Raumluftkonditionierung der Ausstellungsfläche des Gewölbekellers installierte Mess- und Regelkonzept beruht auf einer kabelgebundenen Messwerterfassung. Die Sensoren dienen der Erfassung des Raumklimas, das aus den Datenpunkten von Temperatur und relativer Luftfeuchte besteht. Zudem sind in ausgewählten Bereichen der Wände Oberflächensensoren angebracht, die in Verbindung mit dem Nahfeldklima (Temperatur und relativer Luftfeuchte) Aussagen zur Tauwasserbildung, zu Schwind- und Quellbestrebungen der oberflächennahen Fassungsmaterialien, zur Schimmelpilzgefahr oder zu Fragen eines möglichen Phasenwechsels von Salzen erlauben. Somit erlaubt das installierte Monitoring die Bewertung der vielfältigen Beanspruchungsmöglichkeiten der raumseitigen Oberflächen und des Raumklimas. Mit der steten Bewertung der Messdaten kann die Beanspruchung erkannt werden und es lassen sich Strategien im automatisierten Prozess ableiten, mit denen dieser Beanspruchung entgegengewirkt wird. Nach fünfjährigem Betrieb hat sich das Mess- und Regelsystem bewährt. [1]
